# Status Rapport

## Baan Edese GC Papendal

Locatie:  
Edese Golf Club Papendal  
Netherlands

Vlucht datum:  
15-jun-2017

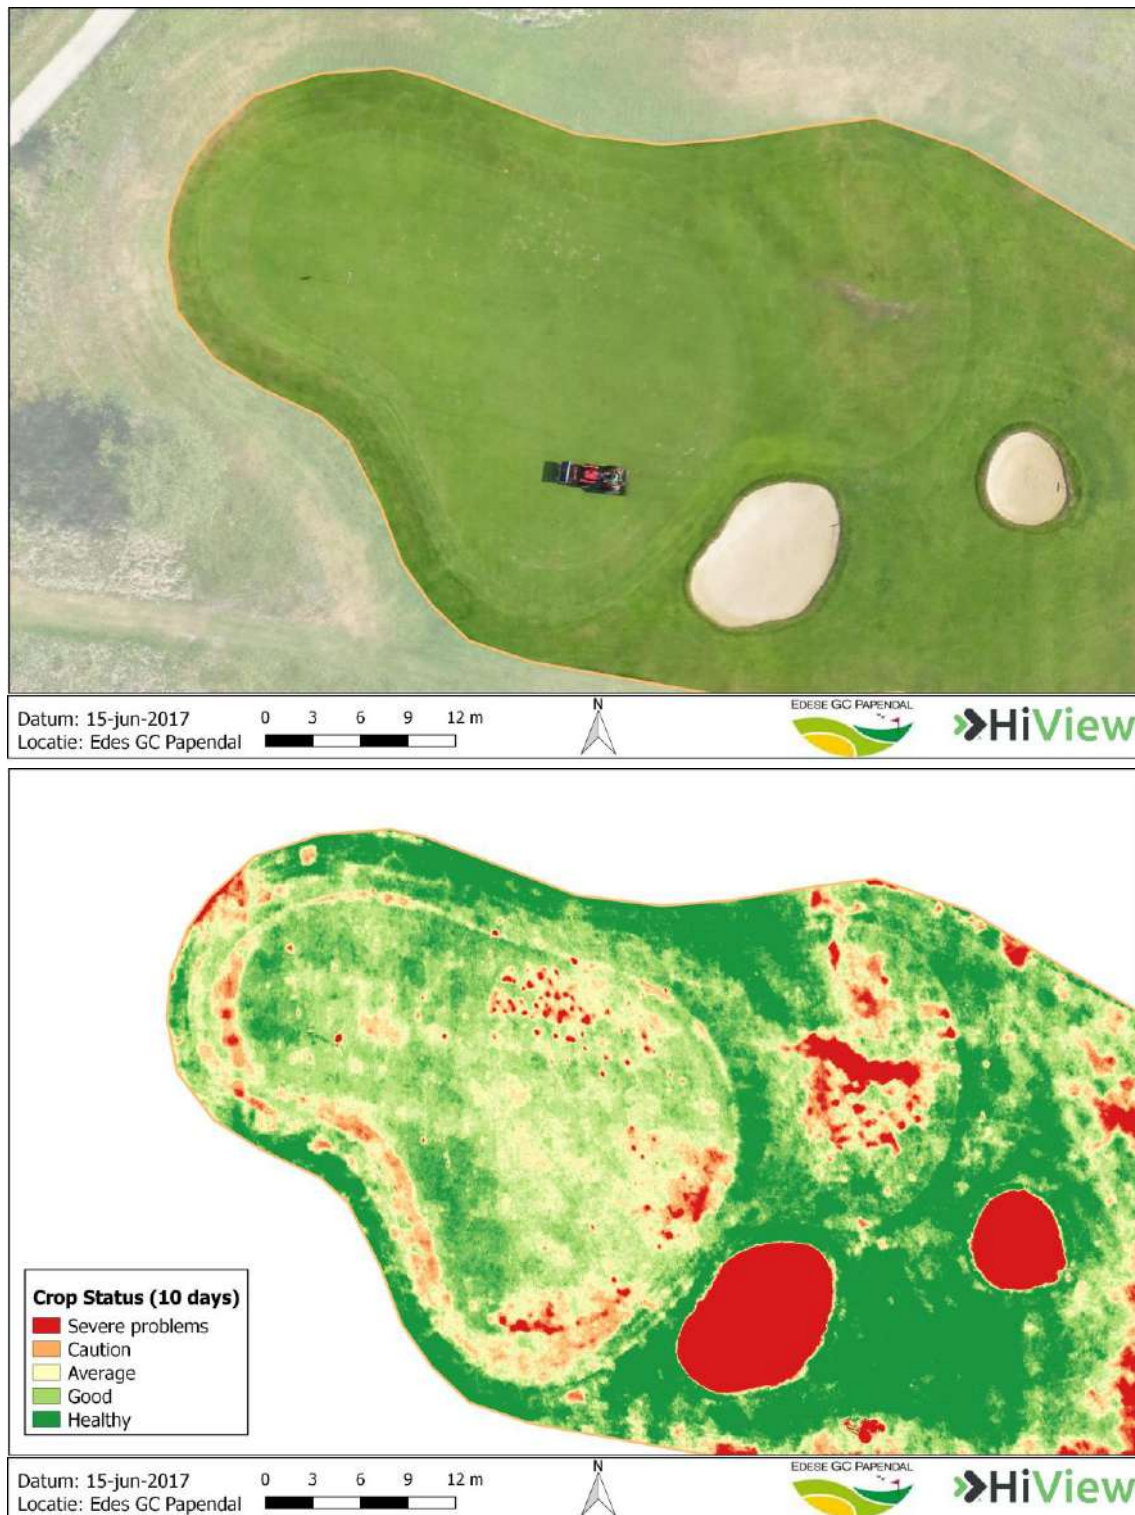
Figuur 4. Green van hole 12. In zichtbaar licht (boven) en de verwachte status van het gras in 10 dagen (beneden) als er geen ingrepen worden uitgevoerd.

- De algehele grasmat is nu voldoende, maar binnen 10 dagen kunnen er aanzienlijke problemen optreden indien er geen veranderingen plaatsvinden.
- Rekening houdend met de weersverwachting wordt beregening geadviseerd.

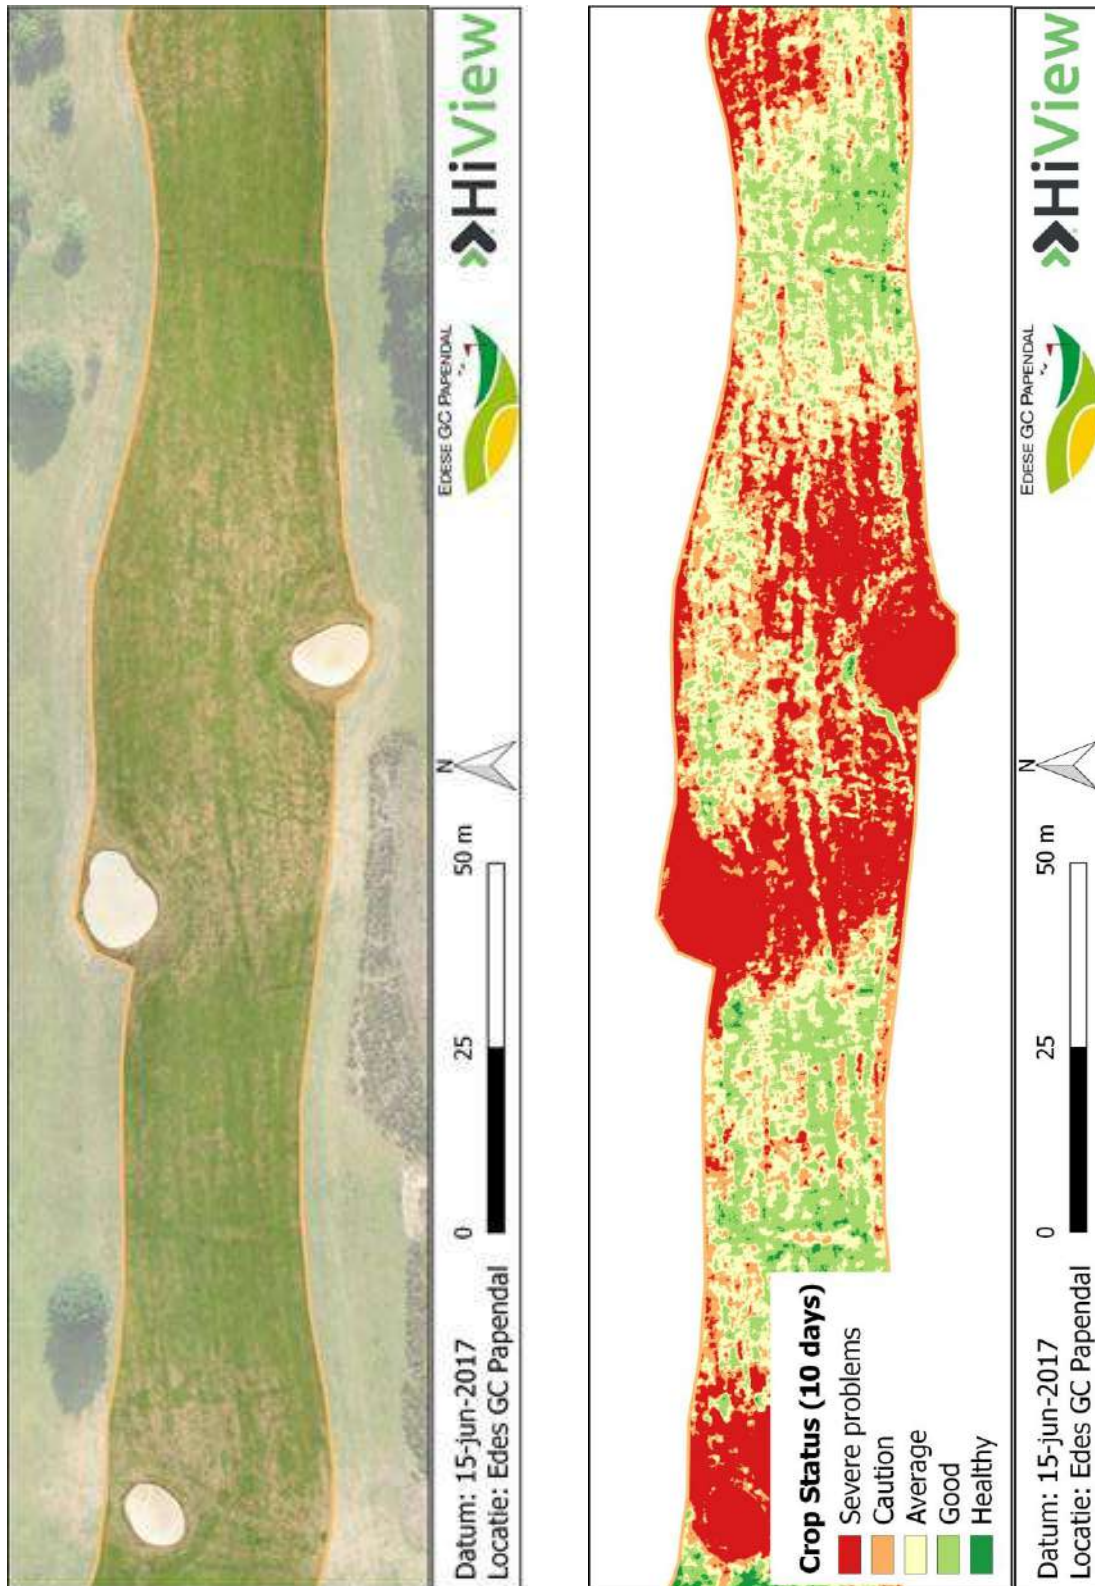
Figuur 5. Fairway van hole 12. In zichtbaar licht (boven) en de verwachte status van het gras in 10 dagen (beneden) als er geen ingrepen worden uitgevoerd.

- De algehele toestand van de grasmat is onvoldoende, en binnen 10 dagen kunnen de problemen aanzienlijk verergeren.
- Rekening houdend met de weersverwachting wordt beregening dringend geadviseerd. Het is bekend dat EGCP als beleid heeft om de Fareway niet te beregenen, maar gezien de slechte voortuizichten zou in deze uitzonderlijke situatie dit opnieuw bekeken moeten worden. Met name in het midden en vooral net voor de Green is de situatie zorgwekkend.

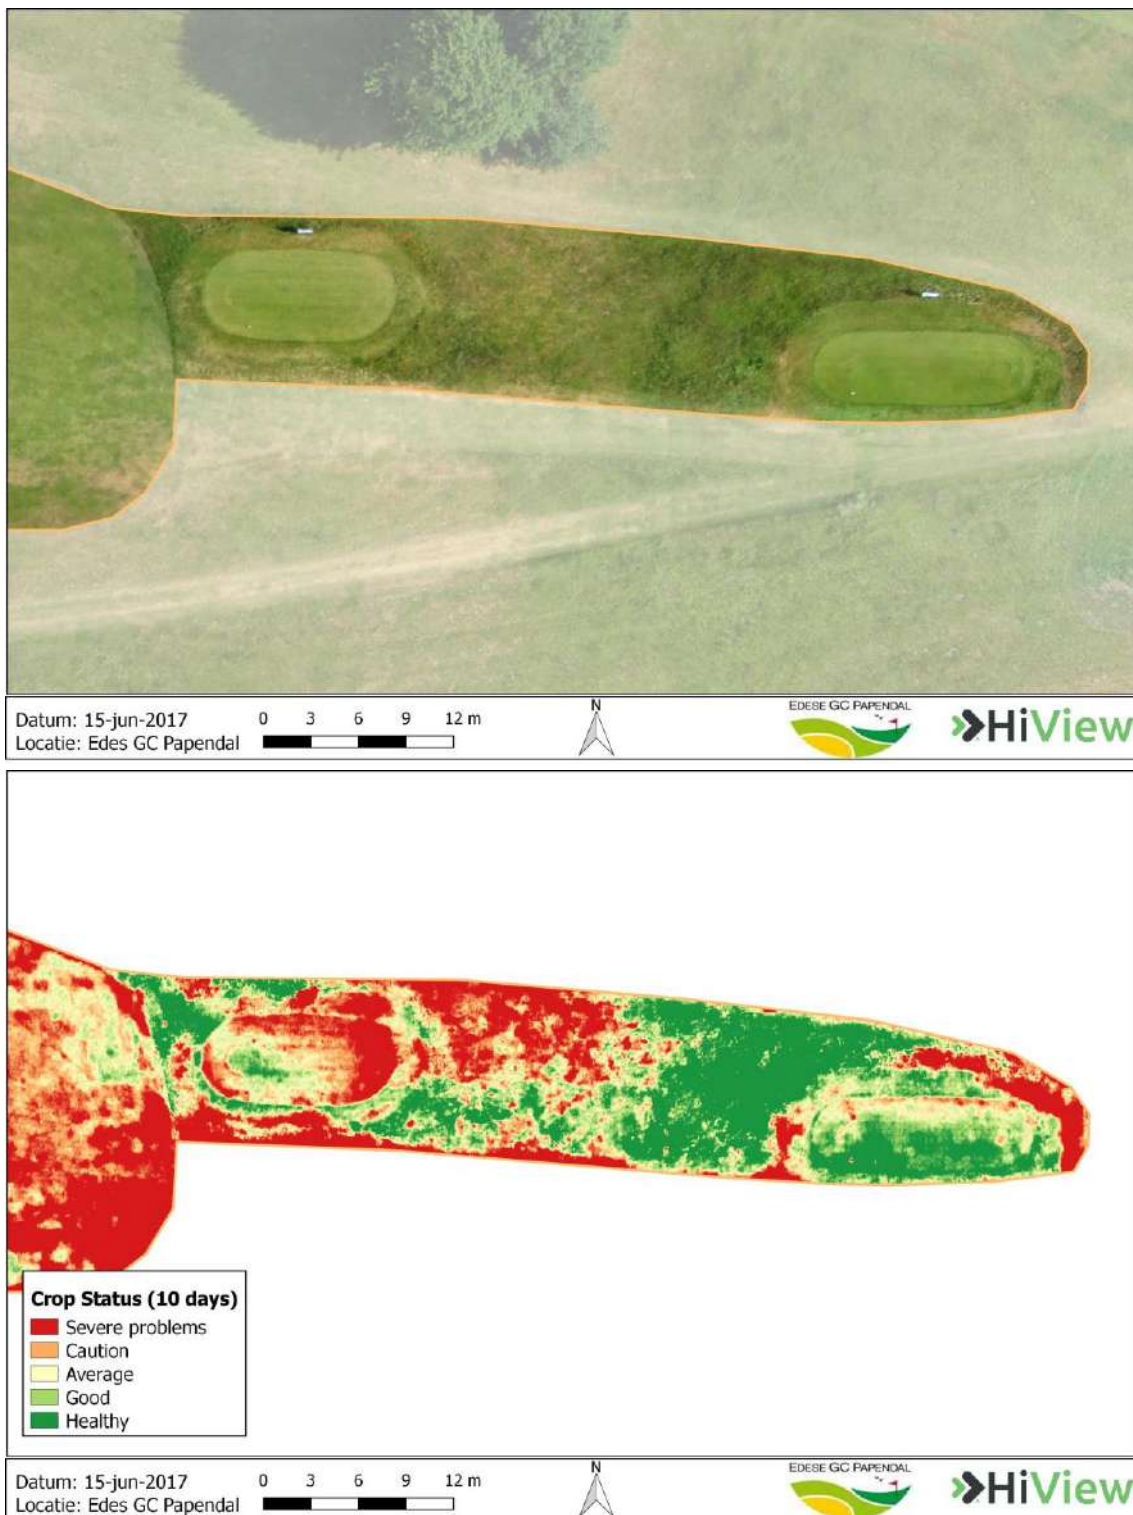
Figuur 6. Tee van hole 12. In zichtbaar licht (boven) en de verwachte status van het gras in 10 dagen (beneden) als er geen ingrepen worden uitgevoerd.

- De algehele grasmat is nu voldoende, maar binnen 10 dagen kunnen er aanzienlijke problemen optreden voor de westelijke tee.
- Rekening houdend met de weersverwachting wordt beregening geadviseerd voor de westelijke tee.
